GreenStar™ 3 2630 显示器

发布通知

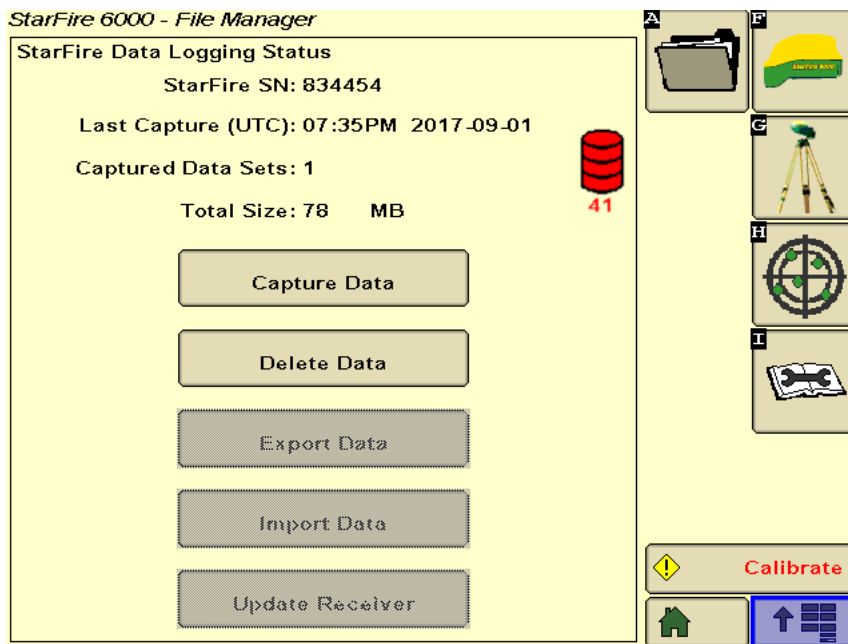
文件管理器缺陷 - 新图标已对内部硬件故障执行检测。安装 18-1

软件后，若检测出内部硬件故障，应出现编号为 41

的红色图标。接收器会正常工作，但如果按下“获取数据”按钮，用户将收到“存储不足”错误，并且不能收集数据。需更换接收器，以“获取数据”并不会收到“存储不足”错误。
