# 第 4 代显示器

## 22-2 软件

JOHN DEERE

### 软件更新

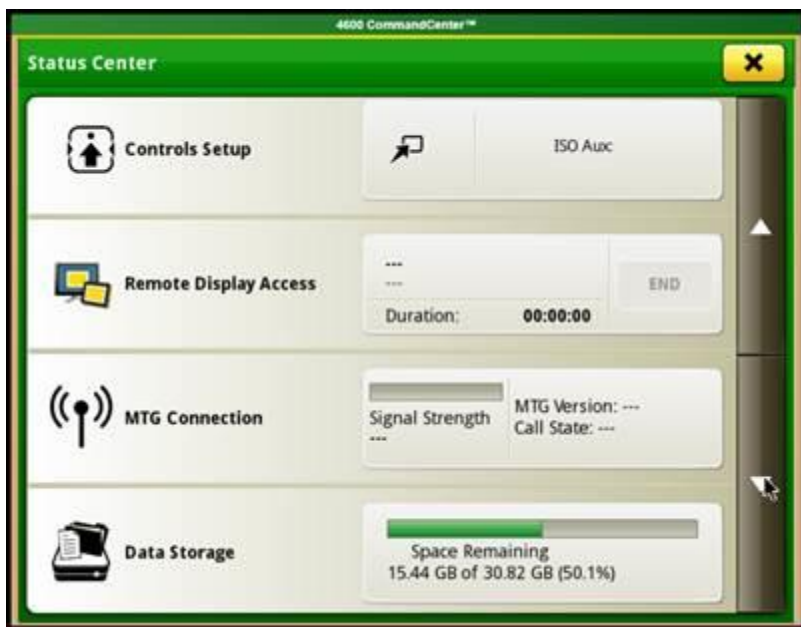
22-2 软件更新所需的时间比正常时间长得多。软件更新后启动时, 驾驶员收到显示器内存不足或内存不足的 DTC。

由于第 4 代操作系统显示器的系统架构, 如果第 4 代显示器上的可用磁盘空间不足 50%, 客户可能需要大约 4 小时的软件安装时间。

1. 在更新软件之前，请确保超过 50% 的磁盘空间可用。客户可以在状态中心检查显示器磁盘空间：

b. 向下滚动到“数据存储状态”部分：
