发布通知

以下是 GreenStar™ 3 2630 显示器及一些相关产品的软件更新发布通知。发布说明可在 www.stellarsupport.com 上获得。注：软件的使用受软件随附的“最终用户许可协议”监管。

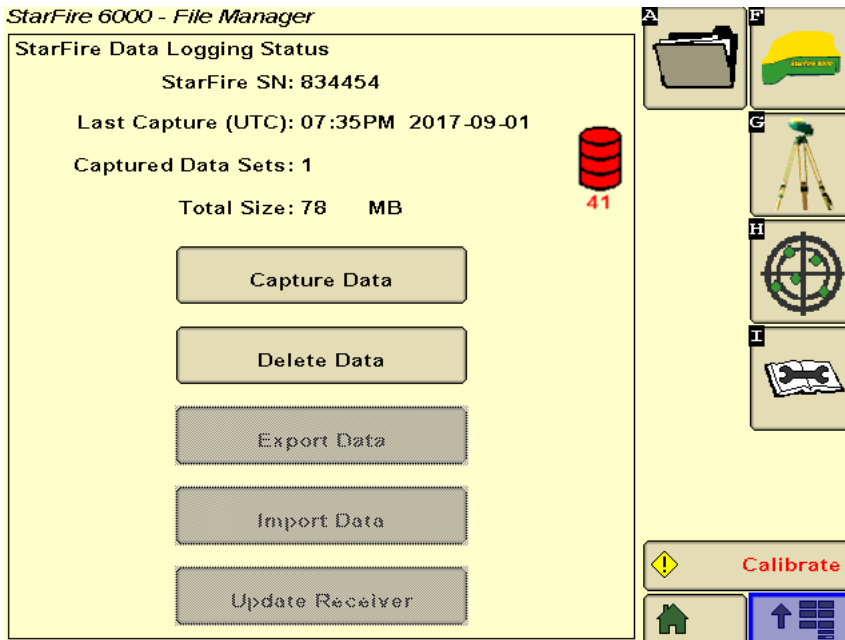
StarFire 6000 - File Manager

文件管理器缺陷 - 新图标已对内部硬件故障执行检测。安装 18-1

软件后，若检测出内部硬件故障，应出现编号为 41

的红色图标。接收器会正常工作，但如果按下“获取数据”按钮，用户将收到“存储不足”错误，并且不能收集数据。需更换接收器，以“获取数据”并不会收到“存储不足”错误。
