GreenStar™ 显示器

软件更新 22-3 发布说明

3.36.1073

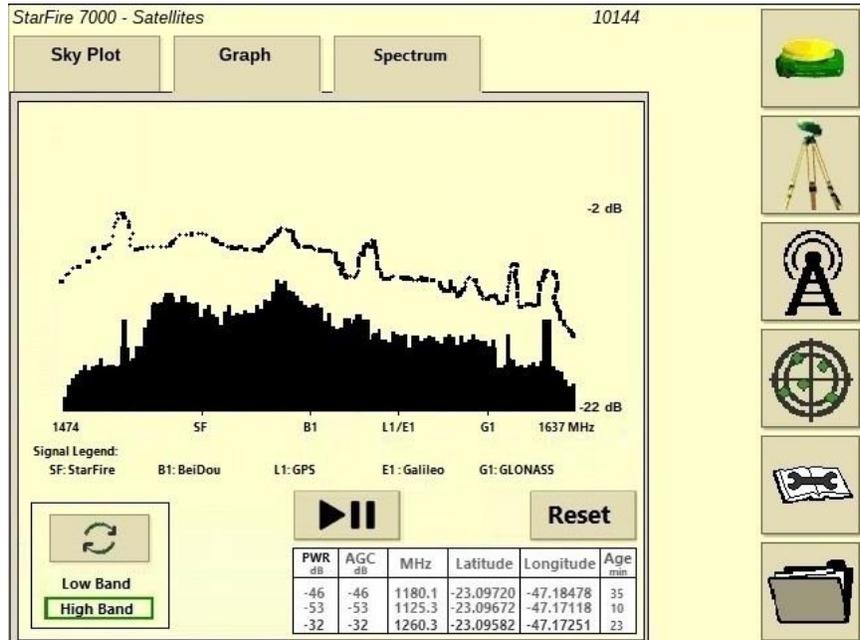
改进的 RTK-X 用户体验

StarFire 7000 现在能够保存多个基站的 RTK-X 偏移量。当返回到以前使用的基站时，这种改变将使维护 RTK 的性能和功能变得更加容易和快速，而不必重新收集 RTK 基站偏移信息。
